EXAMEN MORPHOLOGIQUE DE L'USURE DES PLAQUETTES CARBURE METALLIQUE EN FRAISAGE

Résumé

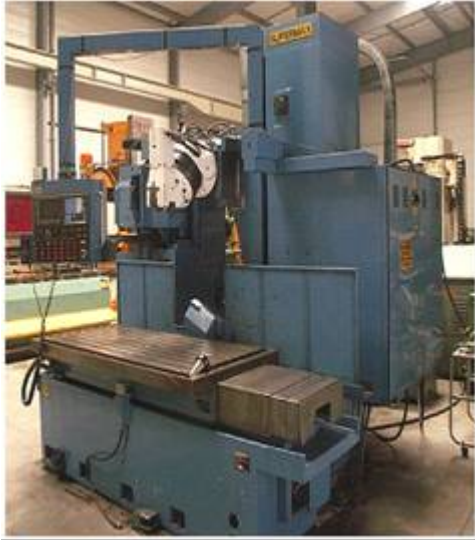
Fraiseuse à commande numérique à trois axes à banc fixe ;
Puissance du moteur de broche P=22KW.

Fig. 1 : Fraiseuse CNC utilisée pour les essais

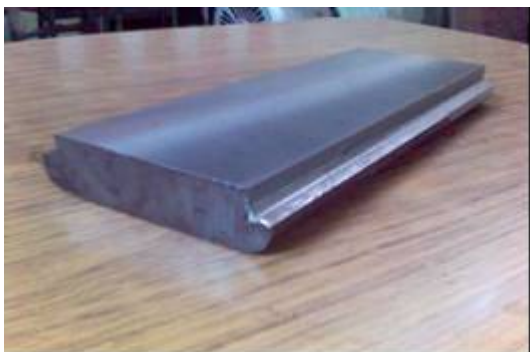
Fig. 2 : Eprouvette d'essai en Acier C18
Dimensions : (300x120x98).

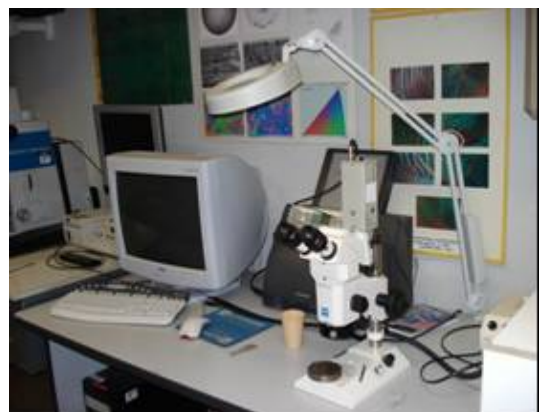
Le suivi de l'évolution de l'usure et les relevés des paramètres dimensionnels est réalisé par le microscope optique. L'examen morphologique est assuré par le M.E.B. de L.P.M.M. de Metz.

Fig. 4 : Microscope optique du laboratoire LPMM

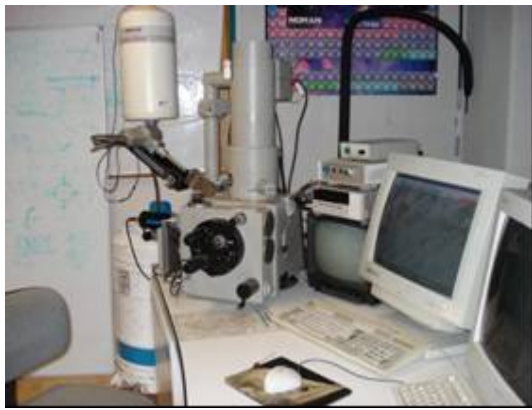
Fig. 5 : Microscope électronique à balayage (M.E.B.)
